**SCHLUSSPRÜFUNG 2021****AUTOMOBIL-FACHMANN/-FRAU FACHRICHTUNG PERSONENWAGEN****INFORMATIONEN ZUR SCHRIFTLICHEN SCHLUSSPRÜFUNG**

**Schlussprüfung  
AUTOMOBIL-FACHMANN/-FRAU FACHRICHTUNG PERSONENWAGEN****Berufskennnisse 1 - 2021****Situationen und technische Informationen****Situation 1 (Aufgaben 1.1 – 1.6)**

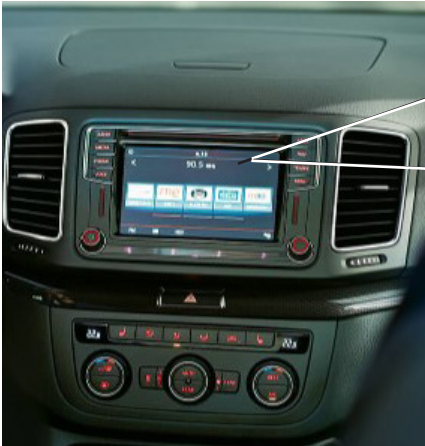
## Display Audiosystem

Dieser Datenträger kann vom Seat-Audiosystem nicht erkannt oder abgespielt werden.

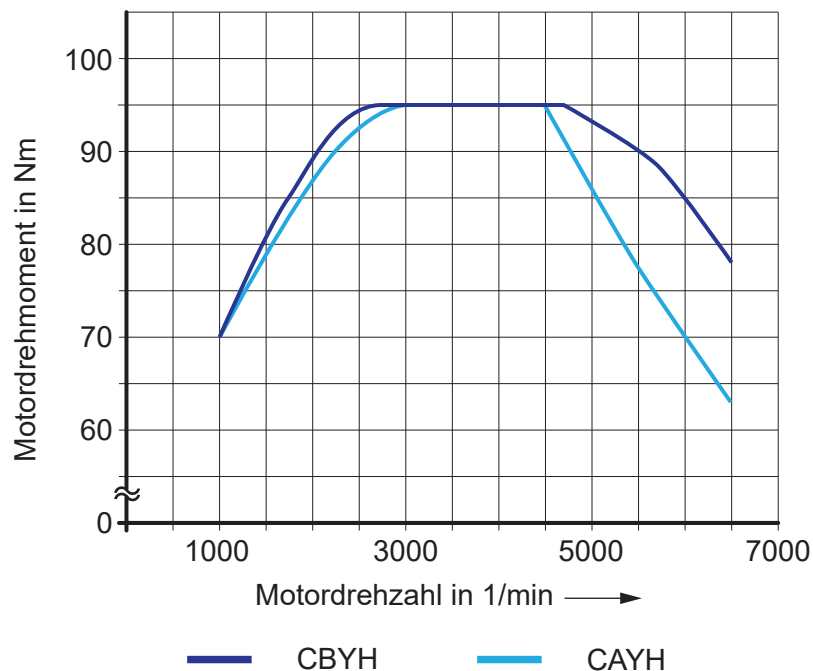
## Motorkennlinie

Motorkennbuchstabe	CAYH	CBYH
Bauart	3-Zylinder-Reihenmotor	
Hubraum	999 cm <sup>3</sup>	
Bohrung	74,5 mm	
Hub	76,4 mm	
Verdichtungsverhältnis	10,5 : 1	
max. Leistung	44 kW bei 5500 1/min	55 kW bei 6200 1/min
max. Drehmoment	95 Nm bei 3000 – 4500 1/min	95 Nm bei 2700 – 4700 1/min
Ventilspiel Ein- und Auslassventil	0,25 mm	0,2 mm
Motormanagement	Bosch Motronic ME 17.5.20	
Abgasnorm	EU5

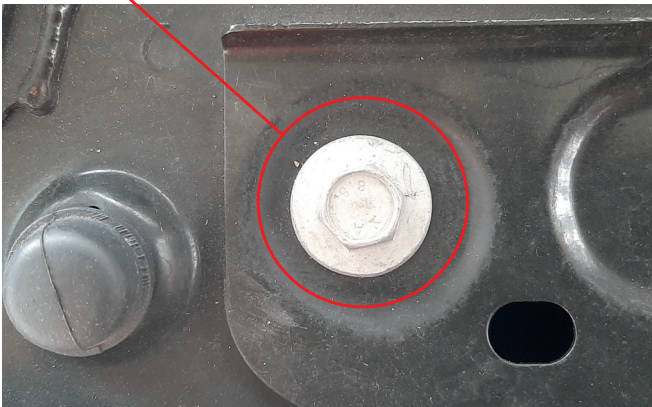
### Befestigung Querträger

Sechskantschraube mit Flansch  
M8 x 40 - 8.8 verzinkt
