**Procedura di qualificazione
MECCATRONICO (CA) D'AUTOMOBILI VEICOLI LEGGERI****Conoscenze professionali I - Serie 00****Situazioni e informazioni tecniche****Situazione 1 (Compiti 1.1 – 1.5)**

**Procedura di qualificazione
MECCATRONICO (CA) D'AUTOMOBILI VEICOLI LEGGERI****Conoscenze professionali II - Serie 00****Situazioni e informazioni tecniche****Situazione 1 (compiti 1.1 - 1.16)**

**Procedura di qualificazione
MECCATRONICO (CA) D'AUTOMOBILI VEICOLI LEGGERI****Conoscenze professionali III - Serie 00****Situazioni e informazioni tecniche****Situazione 1 (Compiti 1.1 - 1.6)**

**Procedura di qualificazione
MECCATRONICO (CA) D'AUTOMOBILI VEICOLI LEGGERI****Conoscenze professionali IV - Serie 00****Situazioni e informazioni tecniche****Situazione 1 (compiti 1.1 - 1.6)**

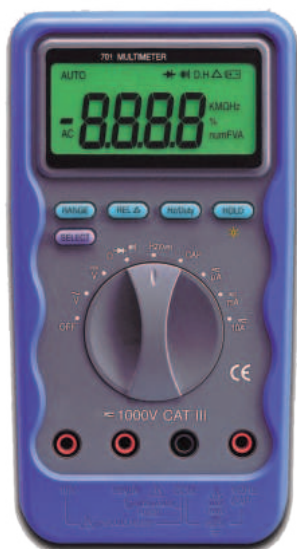
Multimetro RO 701

Corrente continua		
Settore	Risoluzione	Precisione
40 mV	100 μ V	$\pm(0,5 \% + 2 \text{ Digits})$
4 V	1 mV	
40 V	10 mV	
400 V	100 mV

Corrente alternata		
Settore	Risoluzione	Precisione
40 mV	100 μ V	$\pm(0,5 \% + 2 \text{ Digits})$
4 V	1 mV	
40 V	10 mV	
400 V	100 mV

Corrente continua/alternata (40-400 Hz)		
Settore	Risoluzione	Precisione
400 μ A	0,1 μ A	$\pm(1,0 \% + 2 \text{ Digits})$
4 mA	1 μ A	
40 mA	10 μ A	
400 mA	100 μ A	$\pm(1,5 \% + 5 \text{ Digits})$
4 A	1 mA	
10 A	10 mA

Resistenza		
Settore	Risoluzione	Precisione
400 Ω	0,1 Ω	$\pm(1,0 \% + 5 \text{ Digits})$
4 k Ω	1 Ω	$\pm(0,5 \% + 3 \text{ Digits})$
40 k Ω	10 Ω	
400 k Ω	100 Ω	$\pm(1,0 \% + 5 \text{ Digits})$
4 M Ω	1 k Ω	
40 M Ω	10 k Ω

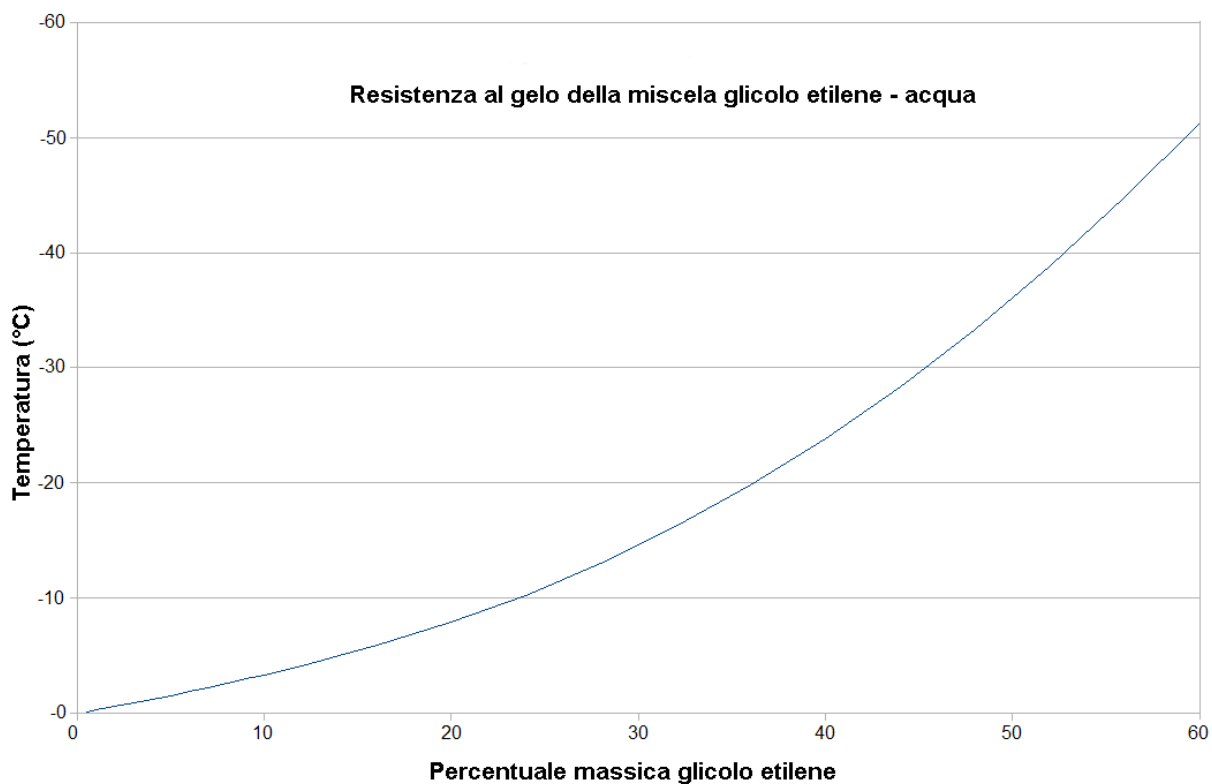
Grafico della percentuale massica dell'antigelo

Proprietà	Unità	Testato secondo	Valori
Colore			Rosa
Massa volumica a 20 °C	g/cm ³	ASTM D4052	1,067
Soglia formazione vapori C.O.C	°C	DIN EN ISO 2592	> 120
A base di			Glicolo etilene
Rifrazione a 20 °C		DIN 51423 - 1	1,385
Punto d'ebollizione	°C	ASTM D1120	100
